Antrag der SPD-Ratsfraktion

Schulweg-Sicherung in der Gemeinde Lengede

II. Verkehrssituation Konsumstraße/Brückenweg in Lengede

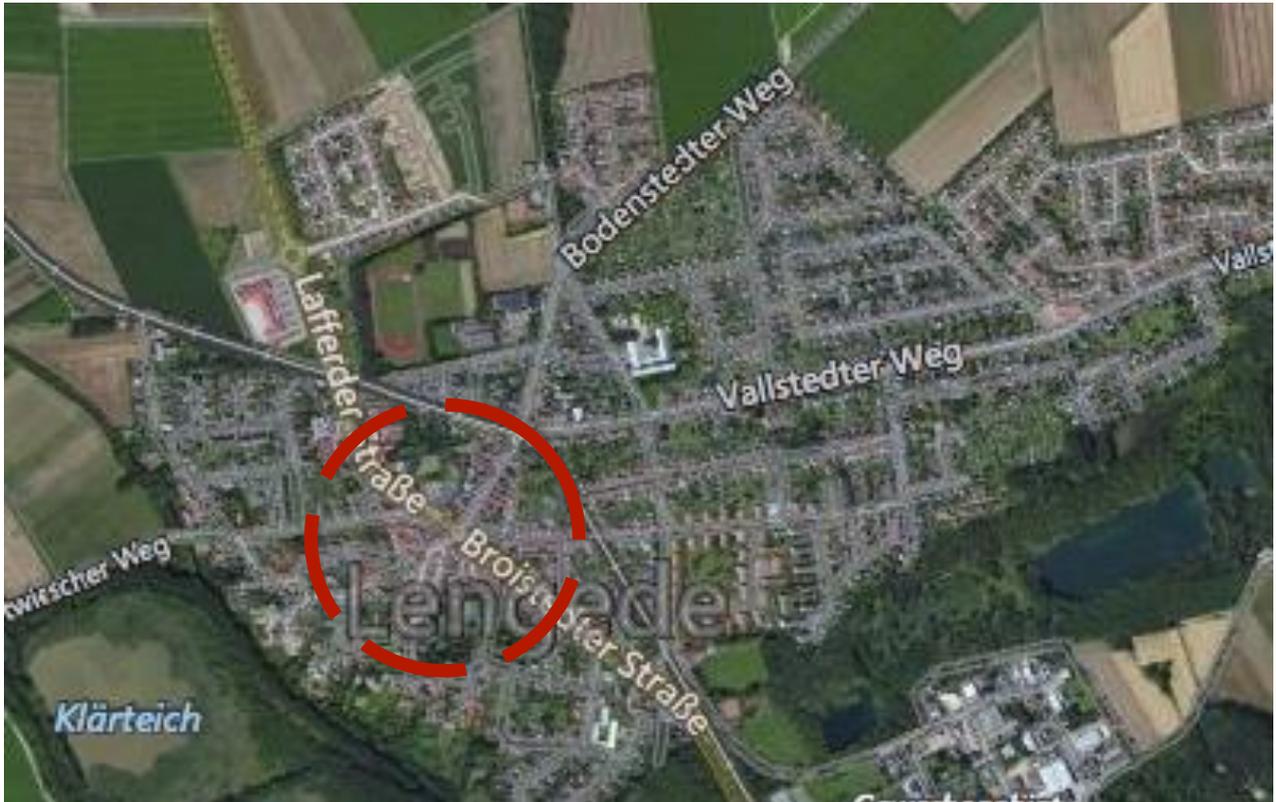
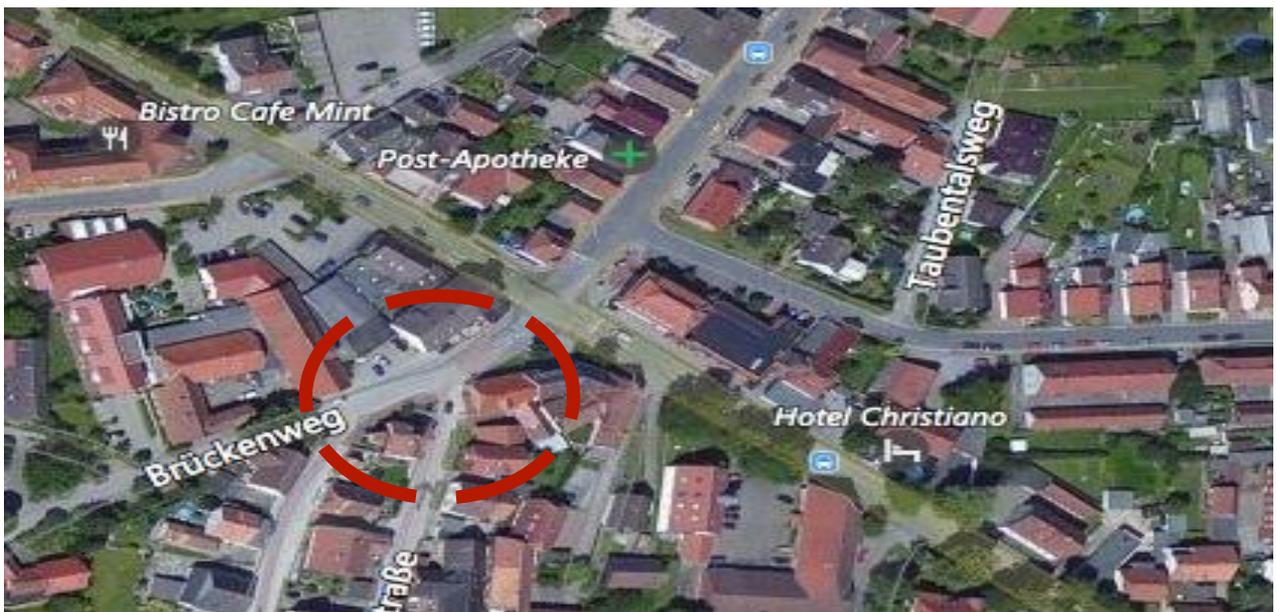
Lage des Gefahrenpunktes

Durch die Sanierung der Straßen (Konsumstraße, Bäckerstraße, Brückenweg) aufgrund der Dorferneuerung wurden die Bordsteine der Gehwege zum großen Teil entfernt. In diesen Bereichen ist die ganze Fläche in einer Ebene angelegt. Es gibt daher keine geregelten Gehwege oder Parkflächen. Das Konzept soll zu großzügigem Parken animieren, um dadurch den Verkehr zu beruhigen.

An der Ecke der Einmündung Konsumstraße / Brückenweg ist es aber leider zu einer für Fußgänger sehr gefährlichen Situation gekommen:

Für die Fußgänger, von der Ampelkreuzung aus kommend, ist die Ecke aufgrund des auf der Grenze stehenden Wohn- und Geschäftshauses (Kosmetikstudio) uneinsichtig.

Aus Sicht der Autofahrer ist die Situation durch die im spitzen Winkel einmündende Konsumstraße in die Bäckerstraße unübersichtlich. Zwar gilt hier die Regel „rechts vor links“, dennoch ist die Einsichtnahme des Fahrzeugführers nach links dringend notwendig und somit die Aufmerksamkeit auf die „kurze rechte Ecke“ schnell vernachlässigt.

Bordstein wiederherstellen, um den Gehweg vom Straßenraum zu trennen.

Die farblichen Unterschiede werden nicht als solches angenommen.

Die Absenkung kann kurz hinter der Ecke, auch zum barrierefreien Queren der Fahrbahn, wieder stattfinden.

Stopschild am Übergang

Da auch leider die *Geschwindigkeit* oft nicht der Situation angepasst ist, würde ein Stoppschild die *Anfahrsgeschwindigkeit* der Ecke reduzieren. *Reduzierte Geschwindigkeit* mindert erheblich den Bremsweg.

Geländer für die Ecke installieren, nicht die schönste Lösung, aber effektiv.

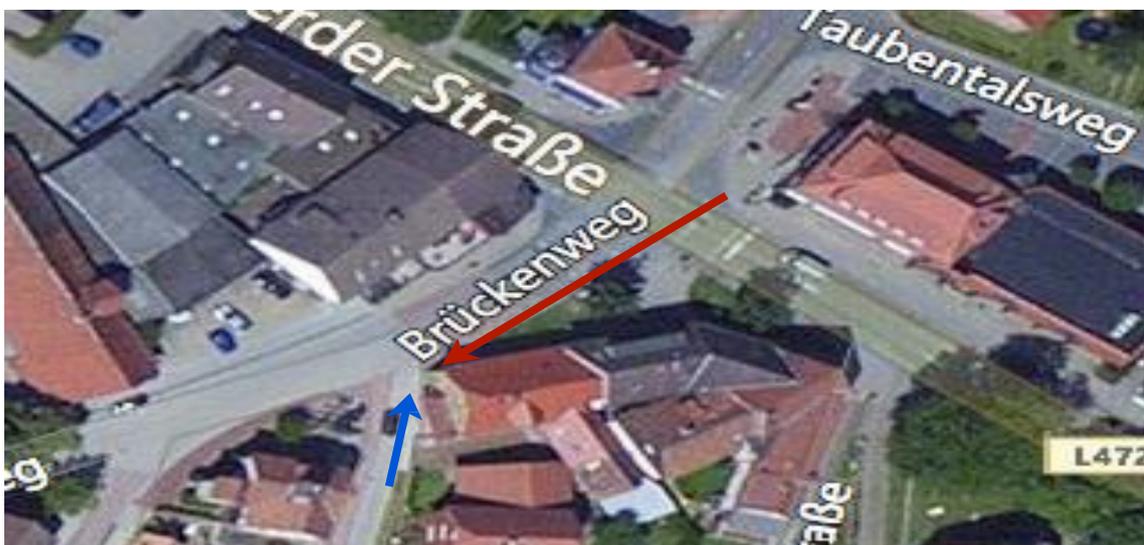
DETAIL:

Neben Erwachsenen nutzen sehr viele Kinder den Weg zum Kindergarten sowie die Schüler auf dem Weg von der Schule nach Hause ins alte Dorf.

Durch die Bordabsenkung ist zu beobachten, dass einige Fahrzeuge **die Ecke schneiden** und somit direkt an der Ecke vorbeifahren. Hier konnten mehrfach hochkritische Situationen mit Kindern beobachtet werden. Die Kinder können die Autos nicht sehen. Das gleiche gilt für ältere Mitbürger, die mit dem Rollator im Verkehrsraum unterwegs sind.
